Gribskov Kommune  
**Trafikforbindelse mellem Græsted og Gilleleje**  
**Padderegistrering**

<b>BEMÆRKNINGER</b>	o:\A095000\A096830\GIS\05_Workspaces\ Padderegistrering\Kort 1 Padderegistrering.wor		MÅL	1:12.000 (A3)
			DATO	24. apr 2017
			DOKUMENTNR.	VERSION
			Kort 1	0.1

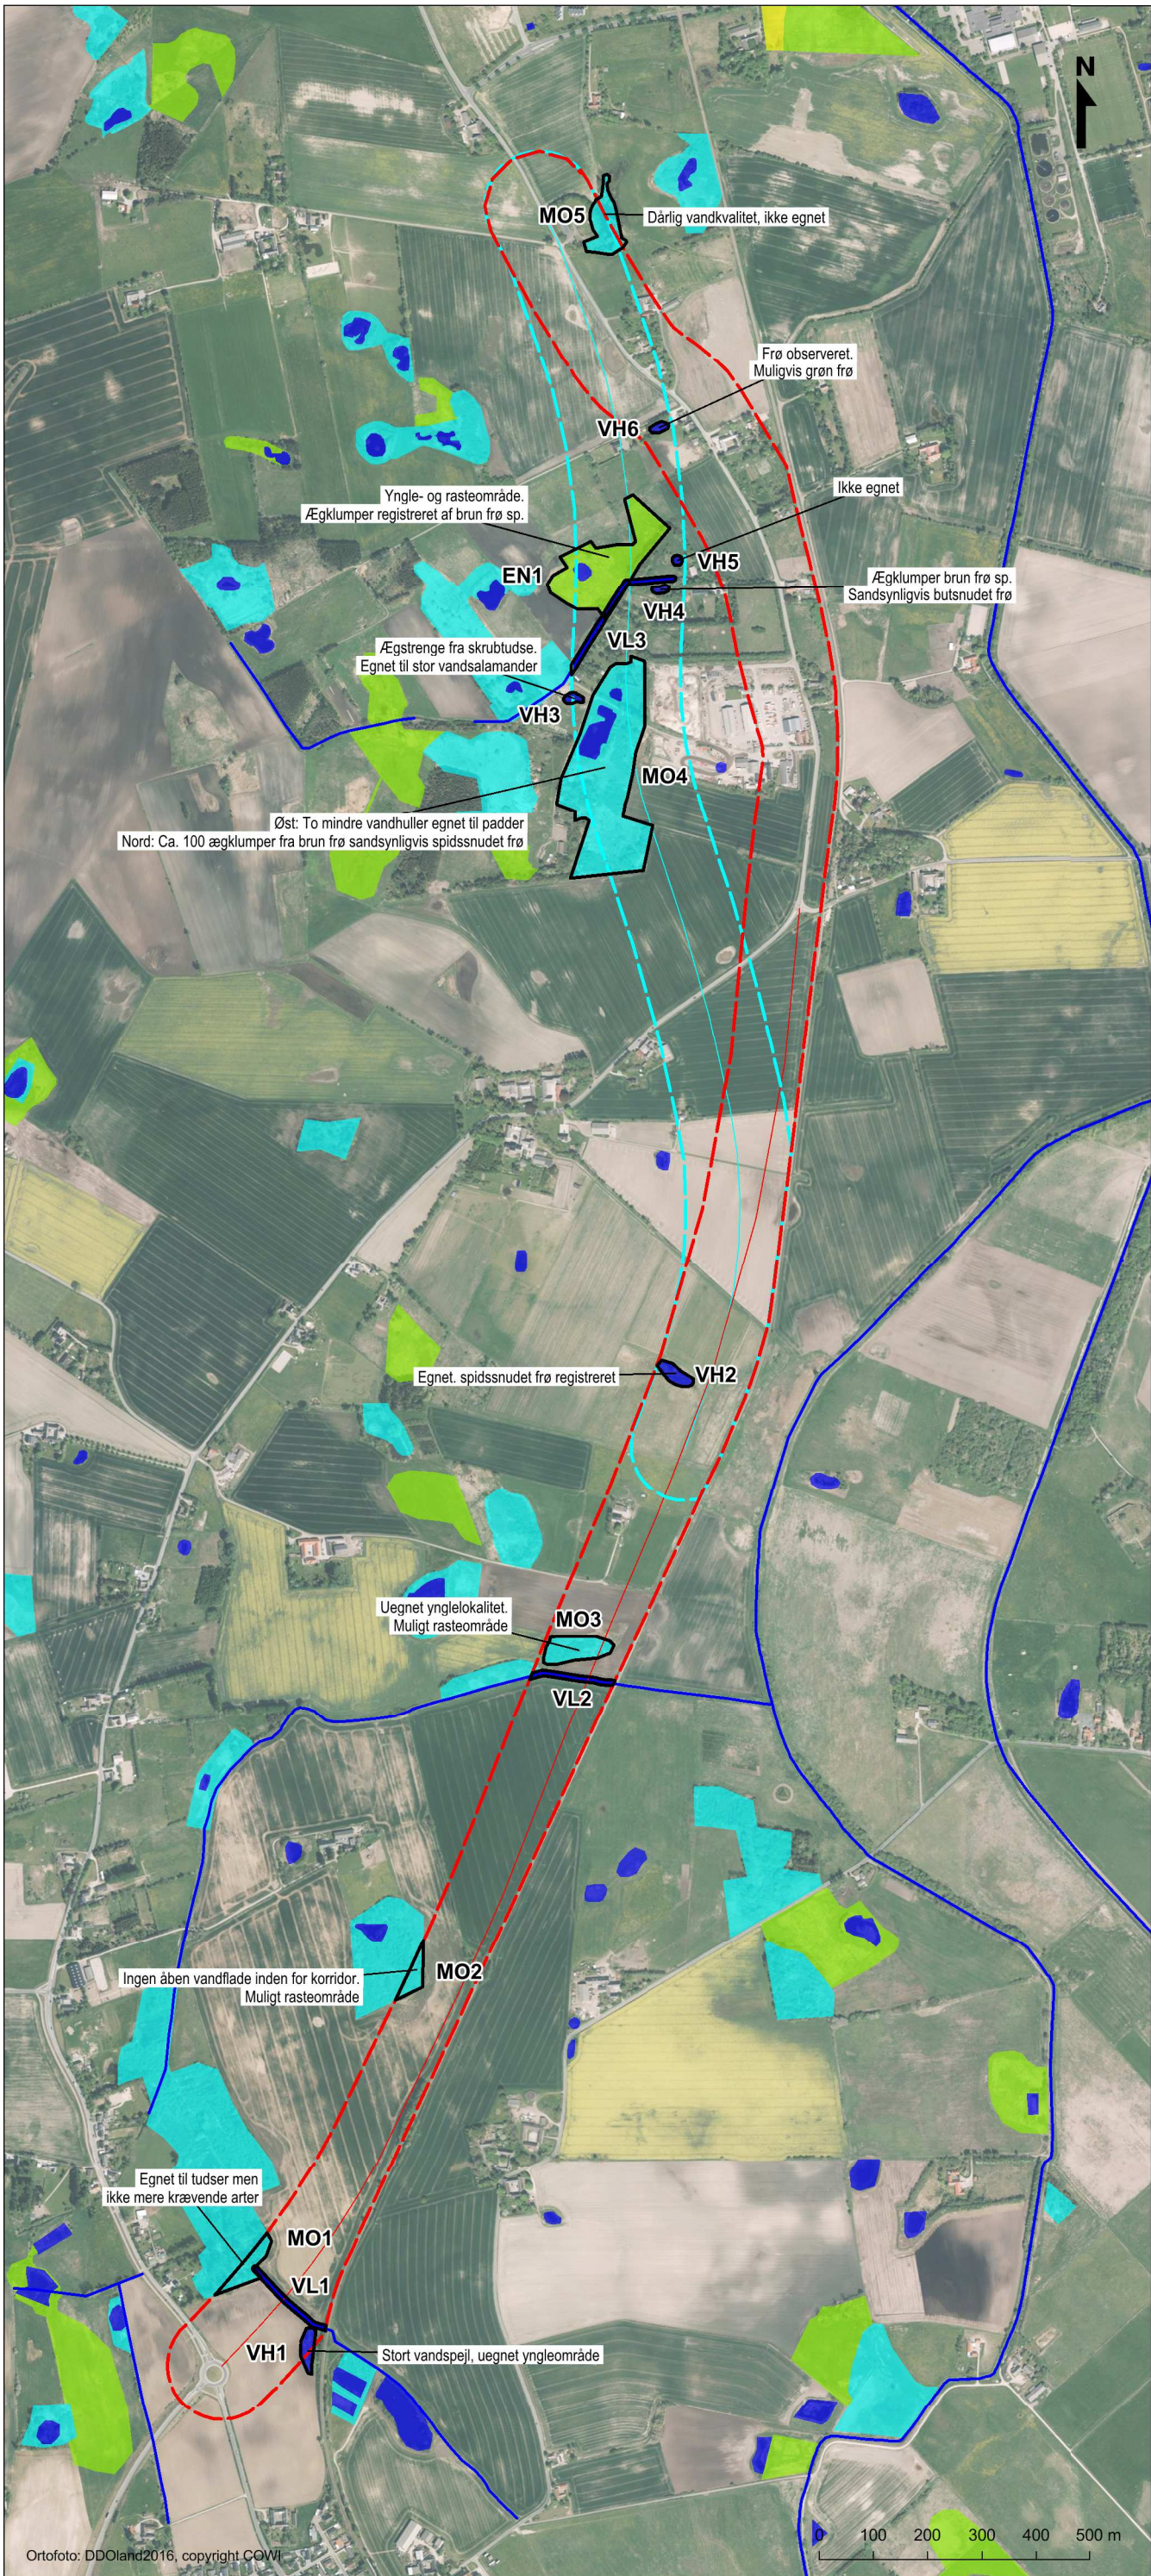
MO5 Dårlig vandkvalitet, ikke egnet

Frø observeret. Muligvis grøn frø

VH6 Ikke egnet

Yngle- og rasteområde. Ægklumper registreret af brun frø sp.

EN1 Ægklumper brun frø sp. Sandsynligvis butsnudet frø

VH5 Ægklumper brun frø sp. Sandsynligvis butsnudet frø

VH4 Ikke egnet

VL3 Ægstreng fra skrubtudse. Egnet til stor vandsalamander

VH3 Ægklumper brun frø sandsynligvis spidssnudet frø

MO4 Øst: To mindre vandhuller egnet til padder Nord: Ca. 100 ægklumper fra brun frø sandsynligvis spidssnudet frø

VH2 Egnet. spidssnudet frø registreret

MO3 Uegnet ynglelokalitet. Muligt rasteområde

MO2 Ingen åben vandflade inden for korridor. Muligt rasteområde

MO1 Egnet til tudser men ikke mere krævende arter

VH1 Stort vandspejl, uegnet yngleområde
